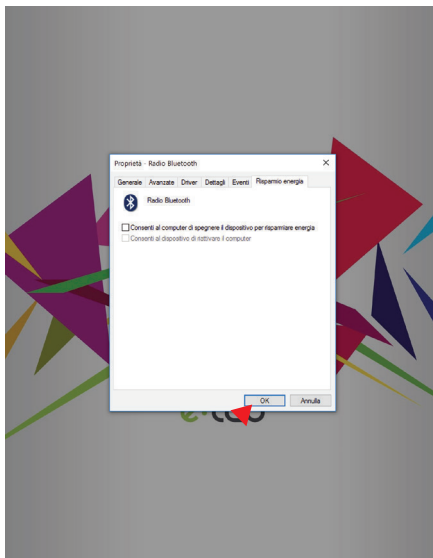
4

l'apparente mancato funzionamento iniziale della SmartKeyboard o di altre periferiche Bluetooth è causato da una impostazione del risparmio energetico della Radio Bluetooth, attiva per impostazione predefinita in ambiente Windows 10. Per risolvere osserva attentamente le seguenti indicazioni:

Deselezionare la voce **“Consenti al computer di spegnere il dispositivo per risparmiare energia”** e conferma premendo il tasto **OK**
